T.C.
KAHRAMANMARAŞ VALİLİĞİ
İl Afet ve Acil Durum Müdürlüğü

Konu : Afete Maruz Bölge 2. kısım

JEOLOJİK ETÜT RAPORU

İLİ:	KAHRAMANMARAŞ	AFETİN TÜRÜ:	HEYELAN
İLÇESİ:	MERKEZ	AFETİN TARİHİ:	13.03.2012
BELDESİ:	-	ETÜT TARİHİ:	20.03.2012
KÖYÜ:	ÇAĞLAYAN	RAPOR TARİHİ:	28.05.2012
MAHALLESİ:	MERKEZ		
GENEL HANE :	130	MAHALLE HANE:	-
GENEL NÜFUS:	706	MAHALLE NÜFUS:	-

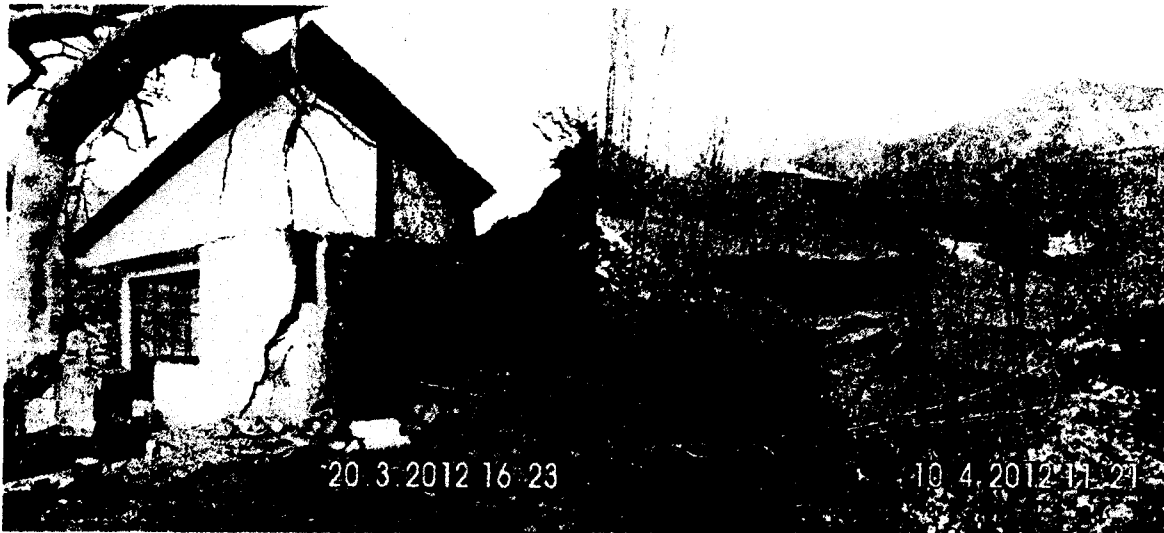
Foto 3: Heyelandan etkilenen lokanta ve heyelan aynası yandan görünümü.

7.1.1 HEYELAN OLAYININ JEOLojİK, TOPOĞRAFİK-JEOMORFOLOJİK ve İKLİM-BİTKİ ÖRTÜSÜ ÖZELLİKLERİYLE İLİŞKİSİ: Çağlayan Köyü heyelan olan bölgede zemin pekişmemiş çakıllı kumlu siltli kilden oluşmakta. topoğrafik eğim yaklaşık 30 derece civarındadır. Bölgede bitki örtüsü seyrek olarak bulunmak ve çoğu kültür bitkisidir. Karasal iklim özelliklerinin hakim olduğu bölgede kışın düşük yüksek miktardaki kar yağışı ile suya doygun hale gelen zemin duraylılığını kaybetmiş ve heyelan meydana gelmiştir.

- Uzunluğu : 140 m.
- Genişliği : 80m.
- Kayma dairesinin derinliği : Yaklaşık 10 m.
- Heyelan aynasındaki düşey yer değiştirme (Düşüm) miktarı : 1-3 m.

8.5 YOL, KÖPRÜ, ENERJİ NAKİL HATLARI, KAMU BİNALARI, AHIR vb. YAPILARDAKİ HASAR DURUMU: Heyelan olan bölgede 1 işyeri(lokanta) ağır hasar görmüş ve kullanılmaz duruma gelmiştir. Enerji nakil hatlarında(direklerde) eğilmeler olmuş ve asfalt yol kullanılmaz hale gelmiştir.

Çağlayan Köyünde zeminin jeolojik ve topoğrafik yapısı heyelan hareketi oluşmasına müsait olduğundan ıslahı mümkün görülmemektedir.
